Diagnóstico com vista à elaboração de um Plano de Conservação Preventiva para o Museu Arqueológico do Fundão

Trabalho de Projecto de Mestrado em Museologia

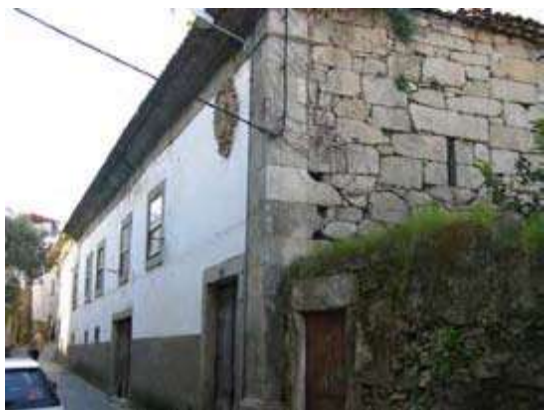
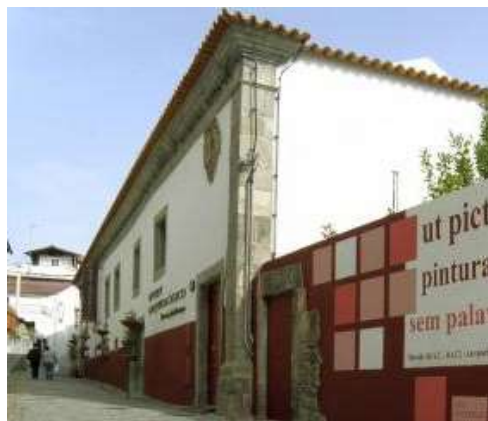
Figura 7 – MAMJM visto do exterior antes das obras de requalificação

Figura 8 – MSMJM visto do exterior após as obras de requalificação

Na avaliação ocorrida em 2004, concluiu-se que o estado de conservação do edifício ostentava alguns sinais preocupantes, designadamente ao nível da cobertura, cuja estrutura se encontrava bastante deformada. As cantarias estavam muito sujas, os rebocos exteriores estavam fissurados e descolados do substracto, os paramentos em alvenaria de pedra aparente possuíam muitos “ocos” e juntas abertas, e a total ausência de manutenção das caixilharias levou ao seu apodrecimento.¹⁶

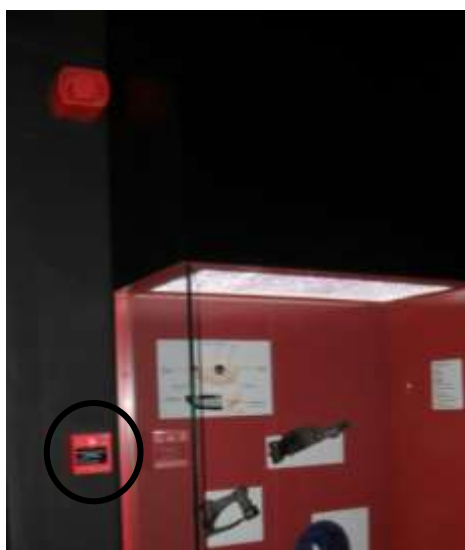
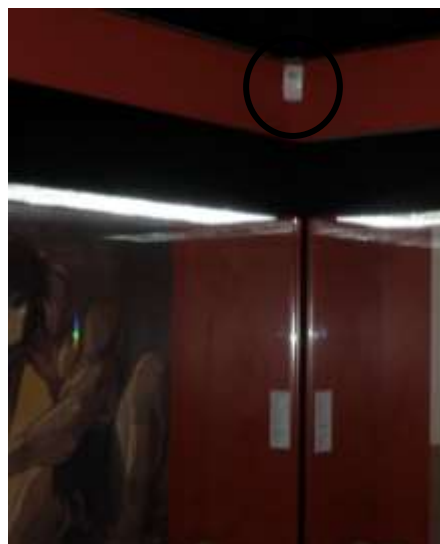
No que concerne as portas e janelas, existem 3 portas e 3 janelas no piso 0, sendo que no piso 1 existem 5 janelas. Todos os vidros das janelas estão protegidos com películas de protecção contra radiação UV. Na área de exposição temporária existem 2 clarabóias com vidros de controlo térmico e permitindo desta forma a existência de iluminação natural. Existe ainda um sistema de detecção de incêndio convencional¹⁹, detector de movimentos nas áreas de exposição (figura 12 e 13), extintor de Dióxido de Carbono em cada uma das salas, e alarme de anti-intrusão ligado às 3 portas existentes no edifício. Há sistema de ar condicionado em que os filtros são limpos anualmente. No entanto, os sistemas de monitorização da Humidade Relativa e temperatura são inexistentes.

Figuras 12 e 13 – Sistema de detecção e controlo de incêndio e detector de movimentos.

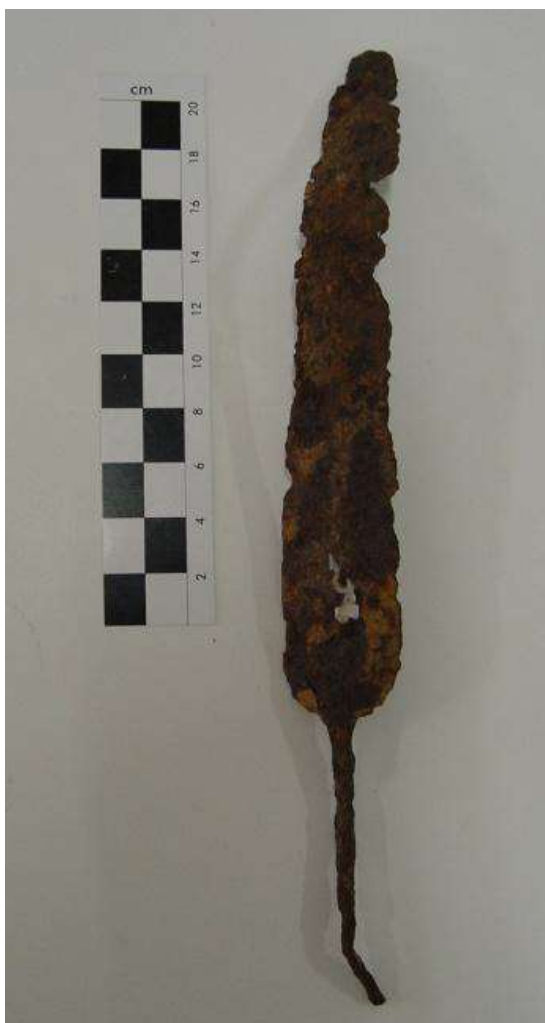
Figura 14 –Punhal de Ferro em estado de conservação Mau

Ao contrário do bronze, o ferro é um metal e não uma liga metálica. Este factor faz com que o ferro seja superior ao bronze em relação à sua dureza, o que não significa que seja mais resistente. No caso das peças em ferro, a principal alteração é também a corrosão. A alteração é visível devido à formação de ferrugem na superfície das peças. As causas para esta alteração, coincidem com as causas acima descritas para as peças de bronze.

De acordo com o plano de conservação do museu (*Anexo A*), sempre que uma peça sofre algum tipo de alteração, é retirada para observação e, se necessário, procede-se à conservação curativa da mesma e, eventualmente, restauro.

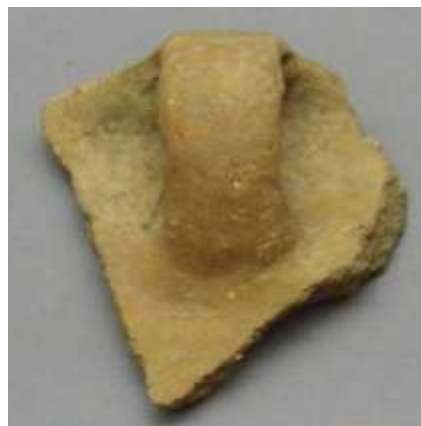
Figura 15 – Fragmento de bordo de vaso com asa de cerâmica em estado de conservação Regular

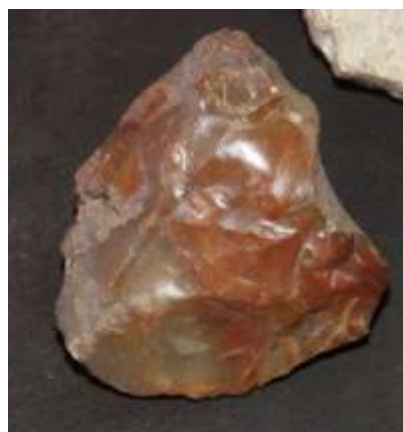
Figura 16 – Núcleo de Síllex em estado de conservação Muito bom

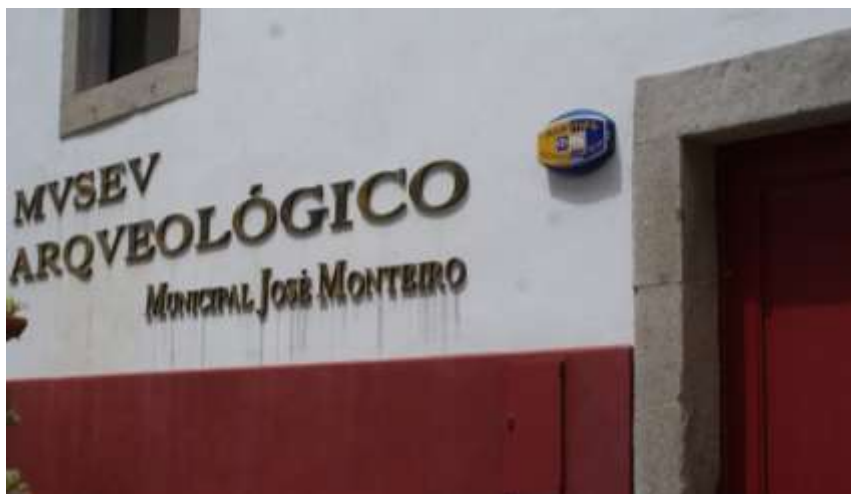
O roubo profissional, até à data, é inexistente. E não existe qualquer registo deste tipo de ocorrência. O edifício está protegido com alarme (Figura 17), sendo que está está ligado ao posto da GNR do Fundão e ao centro de segurança em Castelo Branco.

Figura 17 – Vista exterior do MAMJM - pormenor da placa indicativa do sistema de alarme. Fotografia: Sara Almeida

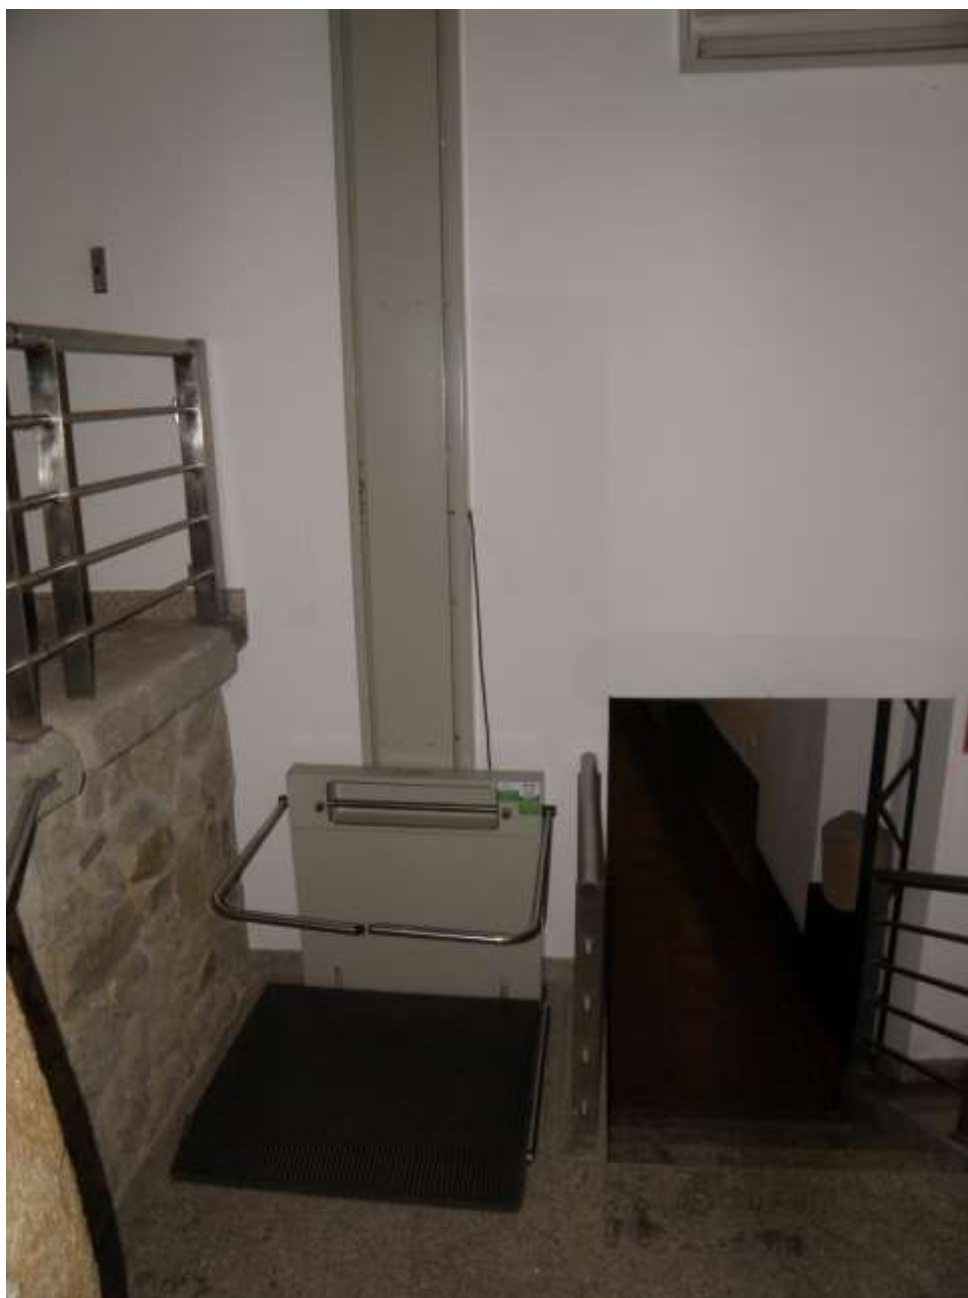
Anexo C: Mecanismo de acesso a deficientes motores

- A entrada para o átrio principal sofreu uma alteração, pelo deslocamento lateral do vão. Tal situação possibilitou o acesso a deficientes motores (*Anexo B*), uma vez que, neste momento, a escada arranca a pouco mais de 0.80m da porta. Ainda no tocante à questão da acessibilidade, foi instalada uma plataforma hidráulica para cadeira de rodas, que realiza o transporte, na vertical, até à cota do Piso 1.
